## Informe técnico A-002/2010

Accidente ocurrido el día 21 de enero de 2010 a las 20:16 hora local, al helicóptero AgustaWestland AW139, matrícula EC-KYR, operado por la compañía INAER HELICÓPTEROS OFF-SHORE, en las proximidades de la costa de Almería

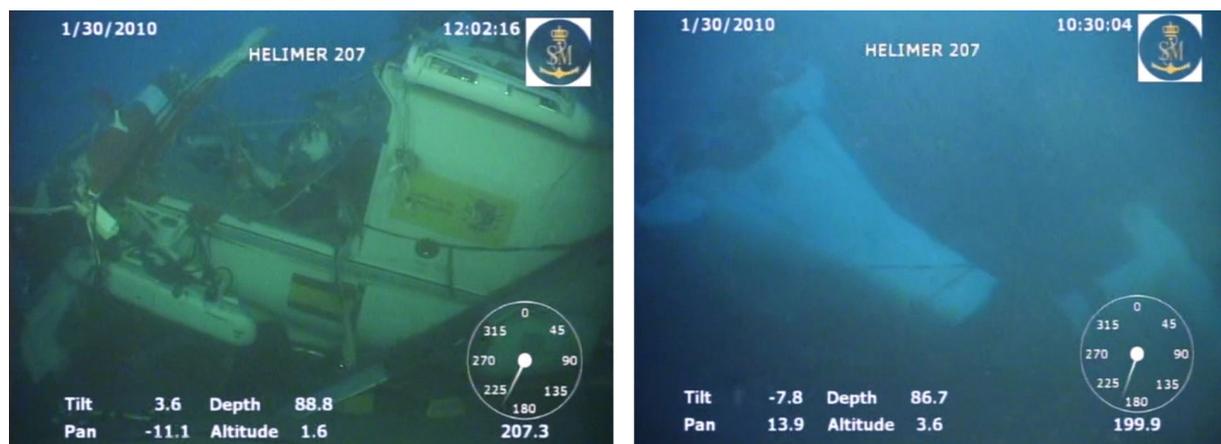
El helicóptero quedó destruido como consecuencia del impacto contra la superficie del mar. Tras la entrada en el agua, se hundió y quedó situado sobre el fondo, a 91 m de profundidad.

Se encontraba en posición invertida y ligeramente inclinado hacia el lado derecho<sup>15</sup>. Estaba apoyado sobre el rotor principal, sobre la zona de fractura del cono de cola y sobre una de las palas del rotor de cola. El morro y el fuselaje central (que comprende la cabina de pilotos y de pasaje) habían desaparecido y se encontraba hecho un «amasijo» al lado del helicóptero. Los motores y rotores permanecían en su posición y no se habían desprendido. El capó del motor izquierdo estaba abierto. El cono de cola permanecía en su posición y presentaba una fractura a partir de la cual cambiaba de dirección aproximadamente 120° hacia la izquierda. El rotor principal estaba unido a la estructura y las palas presentaban desgarros y roturas. El rotor de cola mantenía sus palas prácticamente intactas. El estabilizador horizontal izquierdo presentaba una

Figura 4. Estado del helicóptero tras el impacto. Imágenes tomadas antes de su recuperación

fractura, el tren de aterrizaje estaba retraído, la radiobaliza de emergencia se había eyectado y el sistema de flotación no había saltado.
